ОЦІНКА ЯКОСТІ ВОДИ У РІЧЦІ ЗУБРА В МЕЖАХ МІСТА ЛЬВІВ

Ivanov Ye. A., Pylypovych O. V., Ternovetska Kh. V. Hydroecological analysis of the Zubra River within the City Lviv

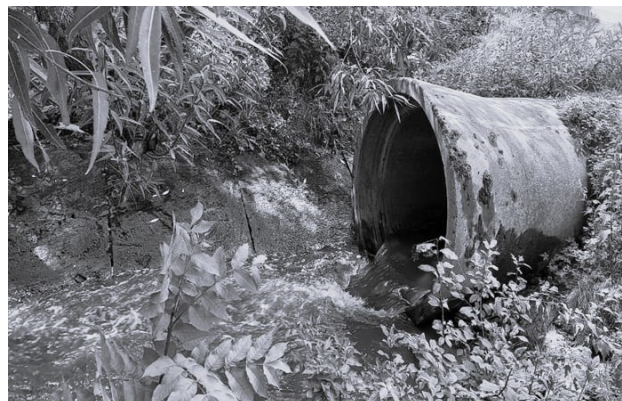
Русло річки помірно звивисте, дно рівне, піщане. Живлення річки змішане, з переважанням дощового. В межах міста на річці відсутні пункти гідрологічного моніторингу. Нами самостійно розраховано витрати води у р. Зубра, які коливаються від 0,03 до 0,14 м³/с [8]. Зміни у витратах води зумовлені як природними, так й антропогенними чинниками. Витрати води різко зростають під час сильних злив, адже ринок Шувар не має дощової каналізації, уся вода під час опадів стрімко стікає у русло р. Зубра. Також витрати води зростають під час скидів стічних вод з житлового масиву Сихів (рис. 1).

Рис. 1. Каналізована ділянка русла річки Зубра в яку скидаються неочищені каналізовані стоки з житлового масиву Сихів. Фото авторів

Для оптимізації екологічного стану річки слід припинити скид у воду неочищених каналізаційних стоків з житлового масиву Сихів, встановити очисні споруди, очистити русло річки та відновити заплаву, зберегти межі прибережно-захисної смуги шириною 25 м [12].

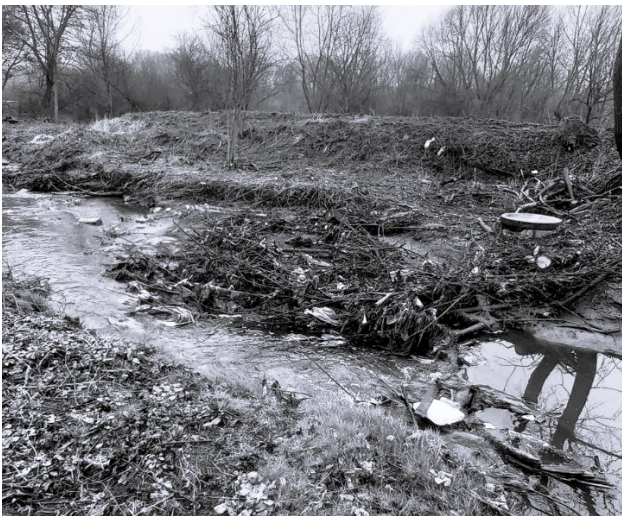
Головною причиною забруднення води у річці є скид господарсько-фекальних стоків з каналізаційної мережі району з території ЛКП «Житловик-С», а також частково з території ЛКП «Хуторівка» та ТЗОВ ЖЕП «Стимул-Сихів». Також, на якість води здійснюють вплив стічні і дощові води ТЗОВ «Ринок сільськогосподарської продукції «Шувар», дощові стоки Сихівського району м. Львова (див. рис. 1). Одним з чинників забруднення річки є стихійне засмічення твердими побутовими відходами вздовж русла, які накопичені на берегах річки і заплаві (рис. 2) [10].

Рис. 2. Забруднення річки Зубри стихійним сміттям неподалік ТЗОВ «Ринок сільськогосподарської продукції «Шувар».
Фото авторів.

Також пропонуємо додати власні побажання щодо відновлення річки. Насамперед, слід зобов'язати «Ринок сільськогосподарської продукції «Шувар» взяти на себе відповідальність за очищення прибережно-захисної смуги річки від твердих відходів, адже 95 % усіх відходів (пластик, поліетилен, картон, органіка), які накопичуються вздовж берегів потрапляють з ринку. Окрім цього, слід вивести на природу прибережно-захисну смугу вздовж русла річки, адже значна частина смуги використовується ринком «Шувар» як проїзна дорога. Для підвищення екологічної свідомості населення слід розмістити інформаційні аншлаги вздовж річки з інформацією про те, що це єдине відкрите русло річки в межах району Сихів, яке слід відновити і зберегти для майбутніх поколінь, адже у Львові каналізовано понад 150 км відкритих водотоків.
