## СУЧАСНИЙ СТАН І СТУПІНЬ АНТРОПОГЕННОЇ ТРАНСФОРМАЦІЇ ГІДРОГРАФІЧНОЇ МЕРЕЖІ В ПІВНІЧНІЙ ЧАСТИНІ ЛЬВОВА

**Ivanov Ye. A., Pylypovych O. V., Sladkova O. A. Current state and degree of anthropogenic transformation of the hydrographic network in the Northern part of Lviv**

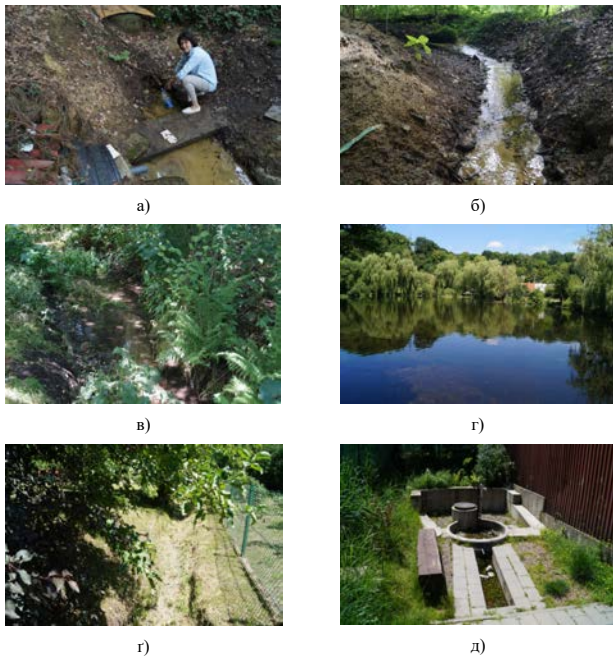
Голосківський потік нині є найповноводнішою притокою Полтви в межах Львова. Умовно природне русло збереглося вздовж дороги Львів–Брюховичі в кінці вул. Замарстинівської на довжині близько 1,0 км. Днище потоку до 50 м завширшки, а русло – 0,5–1,8 м [1]. Наповнення водотоку, яке в його верхів'ї доволі розгалужене, здебільшого здійснюється завдяки численним джерелам. Вдалося обстежити декілька осередків джерел, з яких здійснюється живлення потоку (рис. 1а). Загалом оглянуто п'ять джерел із найбільшим дебітом, які розміщені як на його початку, так і вздовж русла (нижче на 100–150 м). Від джерела одразу розпочинаються доволі повноводні потоки, дно яких є чистим і складено піщаними відкладами (рис. 1б). Водночас є майже зневоднені допливи, на яких збереглися невеликі ставки (до 50 м<sup>2</sup>).

**Рис. 1. Долина Голосківського потоку:**  
**а) джерела, які живлять потік; б, в) фрагменти відкритої ділянки потоку; г) загальний вигляд ставу Стосика; г) пониження вздовж відвідного каналу; д) упорядковане джерело біля ставу Стосика (фото авторів)**

Відкрита ділянка русла, яка місцями каналізована, перебуває в занедбаному й зарослому стані, у багатьох місцях з ознаками забруднення побутовим і будівельним сміттям (рис. 1в). Попри це на окремих ділянках є можливість підійти до водотоку, що дало змогу визначити сучасні витрати води. Біля витоків потік проходить по межі приватних господарств у недоступних зарослих і перезволожених місцях.

У руслі Голосківського потоку розташований найбільший став у районі дослідження. Це став Стосика площею 0,7 га, який і нині приваблює рибалок та відпочивальників (рис. 1г). Нерідко цей став сприймають як природне озеро, але жодних підстав для сприймання цієї водойми як озера немає. У східній частині ставу в рельєфі чітко видно дамбу висотою до 1,5–2,0 м, яка на 2/3 периметра оточує водойму. Нижче від ставу Голосківський потік повністю каналізовано, але за дамбою простежуємо пониження вздовж відвідного від ставу підземного каналу (рис. 1г). У 2020 р. став Стосика передано на баланс міста. Є плани забудувати прибережно-захисну смугу водойми, адже ділянки під забудову розташовані впритул до водойми. Оскільки на цих ділянках розташовано джерела, які живлять став, то забудова і втручання в гідрогеологічну будову прибережної зони загрожує його пересиханням. Яскравим прикладом таких змін є зменшення дебіту та погіршення якості води в нещодавно впорядкованому

джерелі, що розміщене у 50 м від ставу (рис. 1д).

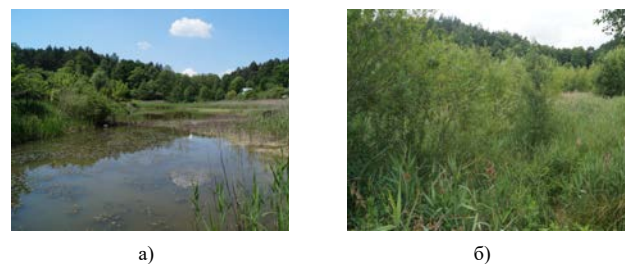
**Збоївський потік.** Цей потік має широке днище й розлогі береги. Сам водотік останніми роками пересох (періодично пересихає), а ставок, з якого він починався, перетворився в заболочену ділянку [1]. Можемо лише підтвердити, що наповненість ставу, розміщеного неподалік центрального входу на Голосківський цвинтар, суттєво змінилася – спочатку перетворилася в заболочену ділянку, яка за останні роки майже висохла й рясно заростає чагарниками і навіть поодинокими групами дерев (рис. 2). Усе це свідчить про втрату джерел живлення у верхній частині потоку. Нижче від ставу збереглося джерело, проте воно має надто малий дебіт, щоб живити потік, який майже зневоднений і наповнюється виключно зливовими (атмосферними) водами. На ділянці нижче ставу збудовано колектор і злизові води потрапляють у раніше створену водовідвідну систему, яку прокладено вздовж вул. Миколайчука.

**Рис. 2. Став у верхів'ї Збоївського потоку станом на: а) 30 травня 2015 р.; б) 25 червня 2024 р. (фото авторів)**

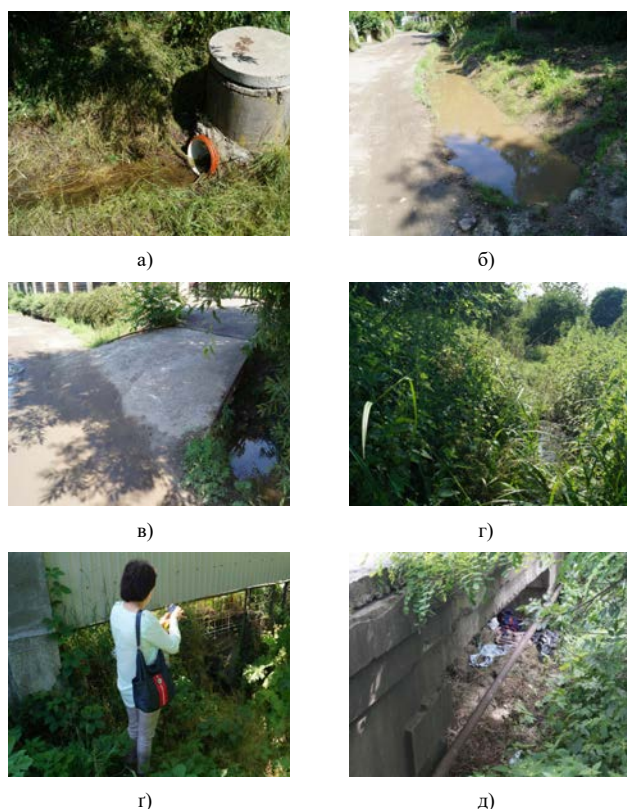
ється від вулицями Розточчя, Очеретяна і Загірна, від вул. В. Щурата (або навіть вище) і до моста на вул. Б. Хмельницького, тобто в межах колишнього села Збоїща. При цьому довжина відкритого русла потоку має становити щонайменше 1,8 км. Водночас обстеження цієї ділянки засвідчило її каналізування, яке відбулося за останні 20–25 років у декілька етапів (рис. 18а). Більшість колекторних колодязів є новою і виникла в районах багатопверхових новобудов.

**Рис. 3. Долина Збоївського потоку:**  
а) один із колекторних колодязів; б) фрагмент залишкової канави; в) бетонний місток над потоком; г) заросла частина русла; г) рештки старої дренажної системи; д) міст у районі Галицького перехрестя (фото авторів)

Після каналізування потоку утворилися безстічні залишкові канави, рівень наповнення яких залежить від кількості атмосферних опадів та може змінюватися (рис. 3б). Свідченням існування повноводного потоку є старий бетонний місток у приватне подвір'я (рис. 3в). Окремі частини русла потоку щільно заросли деревочагарниково-трав'яним покривом, сильно захаращені й перебувають у занедбаному стані (рис. 3г). Після каналізування потоку залишилися фрагменти старої дренажної системи (рис. 3г). Варто також зазначити, що поверхневі води вже чимало років відсутні й під мостом на вул. Хмельницького, біля Галицького перехрестя (рис. 3д).

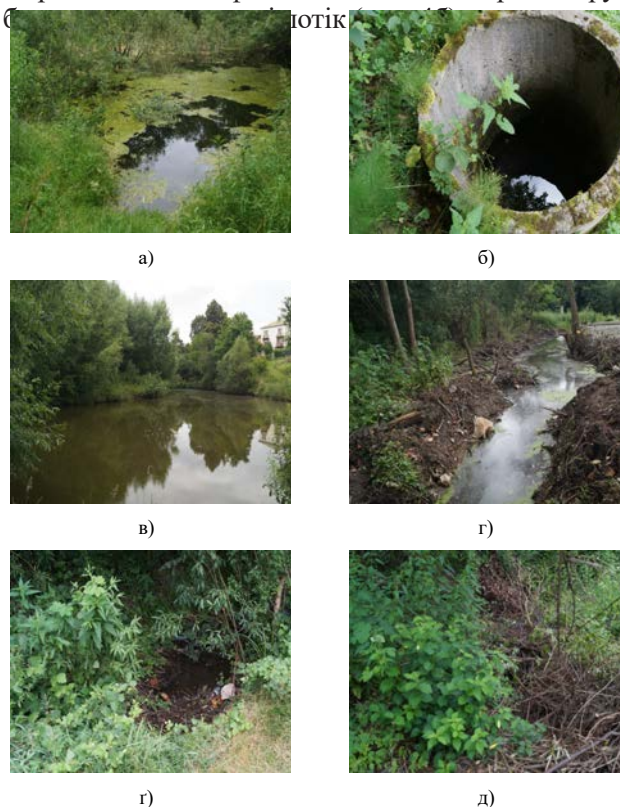
Розглянемо долину потоку поетапно та розпочнемо від його верхньої частини, а саме вище від межі Голосківського цвинтаря. Аналогічно до Збоївського потоку більшість джерел живлення втрачено, тому що вище від автошляху на Збиранку й нижче русло потоку зневоднено та дуже заросле верболами або очеретами. Долина потоку чітко читається в рельєфі, має ширину до 100–120 м і визначається за ознаками водно-болотного покриву. Сучасний початок Малехівського потоку виявлено неподалік ставка площею 0,3 га, який перебуває в дуже зарослому й заболоченому стані (рис. 4а). Поряд зі ставом зафіксовано каптаж джерела з тру-

**Рис. 4. Долина Малехівського потоку:**  
а) став у верхів'ї потоку, вище Голосківського цвинтаря; б) каптаж джерела; в) став у середній частині потоку; г) ділянка інтенсивної трансформації русла; г, д) різні ступені захаращення русла (фото авторів)

На жаль, суттєве зменшення притоку води в джерелі та сучасний стан ставу є ознакою втрати водності на верхній ділянці потоку. Нижче ставу спостерігаємо нещодавно затоплену ділянку з багатьма деревами й чагарниками у водному середовищі. Затоплення й підтоплення територій пов'язуємо з підпруженням вод та появою загат на межі з Голосківським цвинтарем або недостатньою пропускну здатністю (забитістю) дренажної системи.

Для обстеження району дослідження також важливо виявити особливості стоку в середній частині Малехівського потоку. Тут аналогічно спостерігаємо сильно трансформовані умови для водних об'єктів, але розуміємо, що їх водність є вищою і дає змогу до формування ставів значного об'єму. Найбільший зі ставів розміщено неподалік від готелю «Варшава», на межі Львова і села Малехів (рис. 4в). Під час обстеження й підняття вздовж долини річки дало змогу виявити ділянки з різними гідроекологічними умовами. Ці ділянки розміщено між садово-дачними товариствами Львова й приватною забудовою Малехова. При цьому відчутна різниця між доглянутими ділянками села та занедбанними, здебільшого закритими й зруйнованими садово-дачними господарствами міста. На сьогодні поряд із водотоком продовжують формувати ділянки нової забудови із вирівнюванням рельєфу і трансформацією долини (рис. 4г). Вище за течією також зафіксовано різні ступені трансформації русла потоку, які відрізняються на окремих ділянках (рис. 4г, д). При цьому потік ледве простежується в дуже зарослому, засміченому чи захаращеному руслі. Варто зазначити, що Малехівський потік перебуває на
